BERICHT ZUR AUSWERTUNG HISTORISCHER LUFTBILDER

Anlage 5.1

Bebauungsplan „Am alten Flugplatz“
Gemeinde Geldersheim

Bericht zur Auswertung historischer Luftbilder der Conn Barracks Schweinfurt

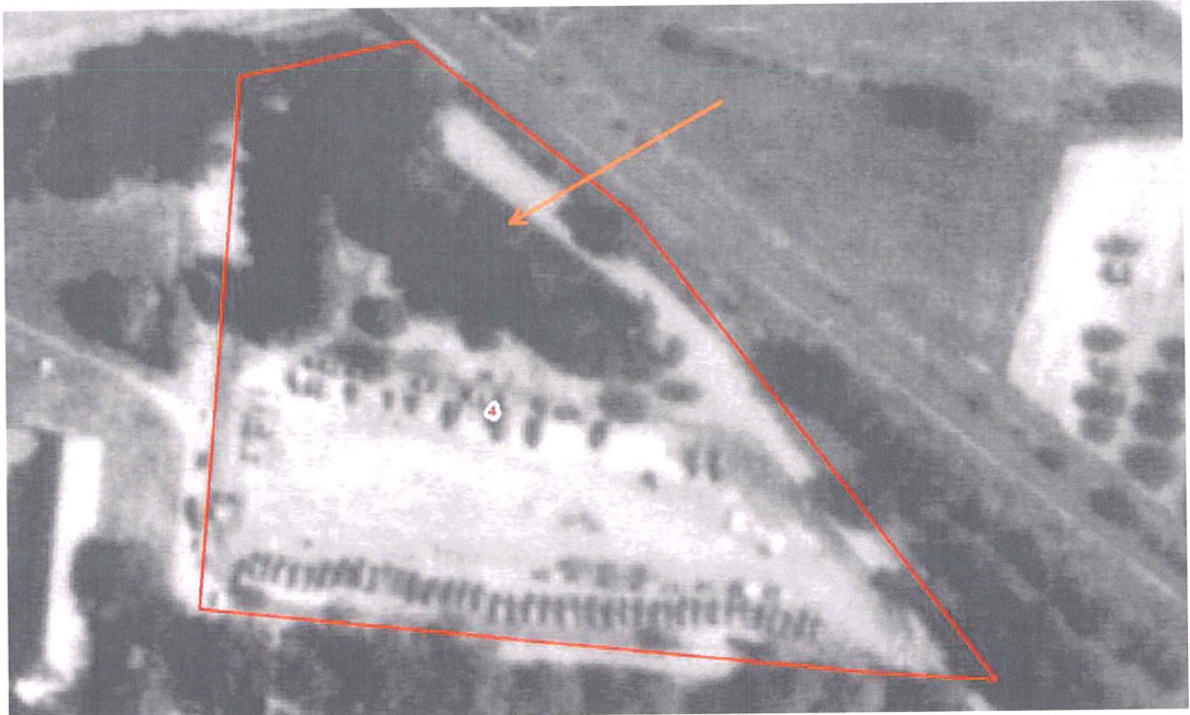
Auf dem Gelände befand sich von 1955 bis 1978 ein Gebäude mit unbekannter Nutzung (Pfeil). Der Südteil wurde 1968 erkennbar als Parkfläche für Militärgerät, vor allem LKWs genutzt. Die Fläche erscheint unversiegelt.

Bewertung: Die Altlastenrelevanz dieses Bereichs dürfte wegen der kurzen Nutzungsdauer als Lagerfläche sehr gering sein

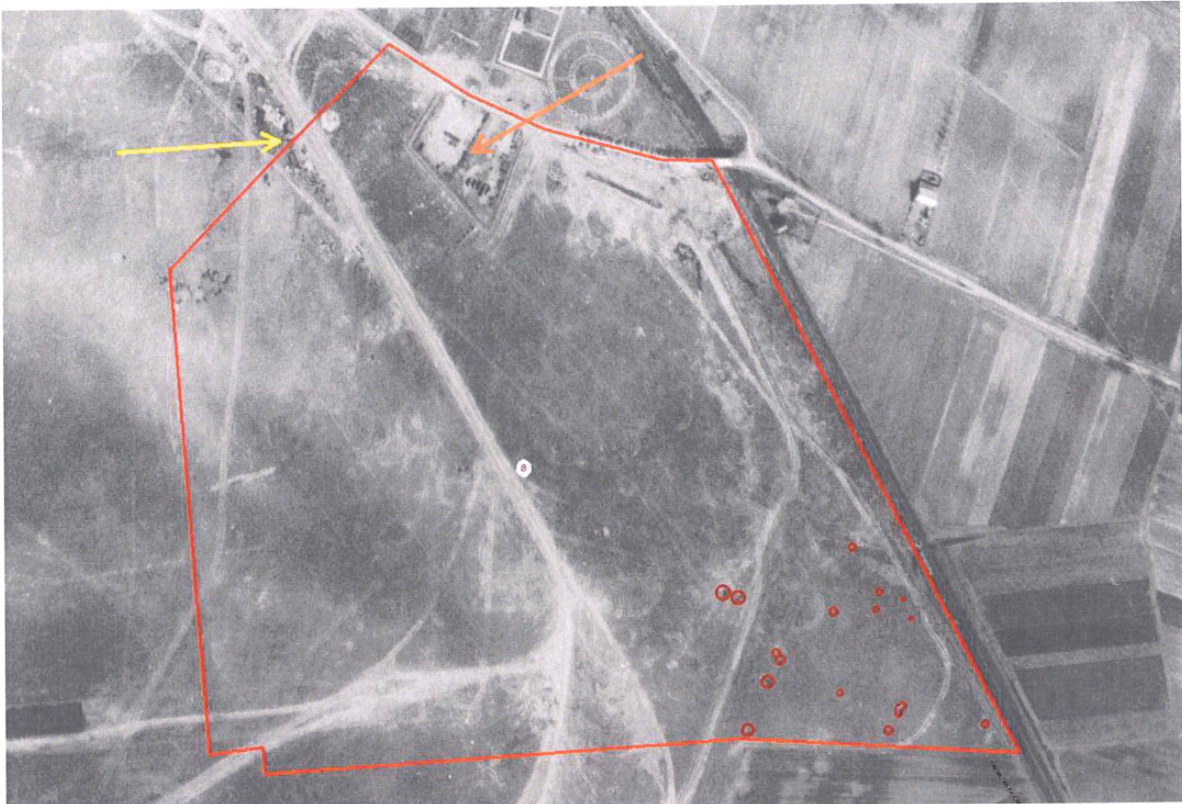
1955

Im Norden dieses Teilgebiets befindet sich ein umwallter Lagerplatz (oranger Pfeil). Die etwas abgeschiedene Lage und die Umwallung deuten auf die Lagerung von brennbaren oder explosiven Stoffen hin.

Bunte Texturen im Bereich des gelben Pfeils deuten auf die Ablagerung von Material, evtl. Müll hin.

In der Südwest-Ecke befinden sich noch einige offene Bombenrichter (braune Kreise). Auf der gesamten Fläche sind mehr oder weniger dicht Spuren von schweren Fahrzeugen erkennbar.

Bewertung. Ein Altlastverdacht besteht für die verfüllten Bombentrichter, die Lagerplätze, den mutmaßlichen Schrottplatz und die Ablagerungsbereiche.

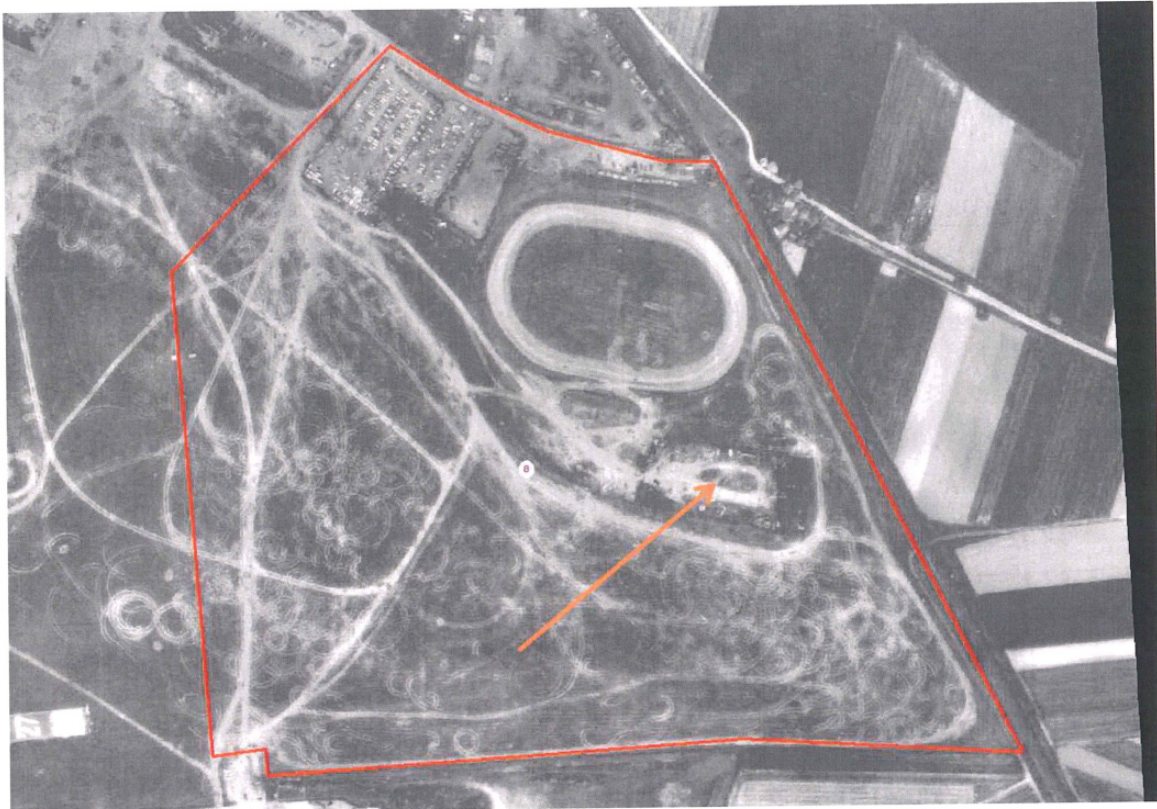
1982

Ein weitere Lagerplatz hat sich gebildet (Pfeil). Der mutmaßliche Schrottplatz im Norden wurde erweitert. Auf dem gesamte Bereich sind Fahrspuren erkennbar.

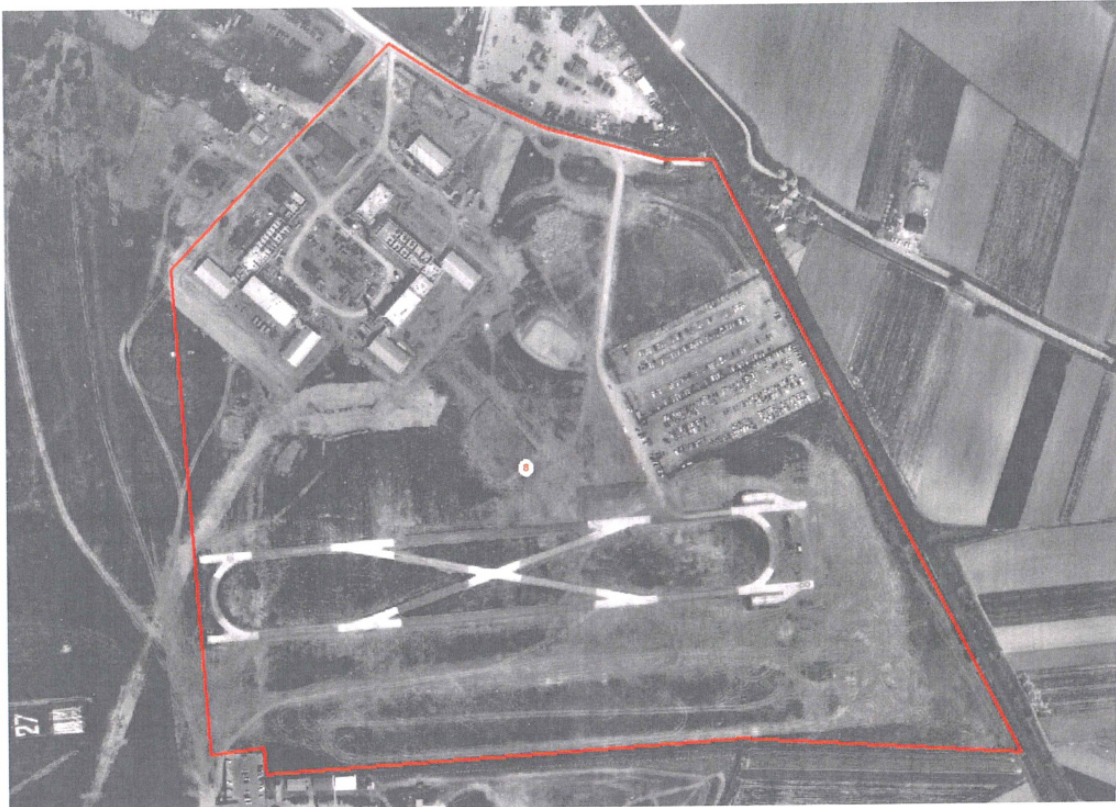
1987

Im Nordwesten entstehen neue Gebäude. Der Schrott- bzw. Parkplatz wurde an die Ostgrenze verlegt. Das Oval der Teststrecke ist verschwunden. Ein Gebilde mit rätselhafter Anordnung von Straße ist im Süden angelegt worden. Evtl. handelt es sich hierbei um eine Autorennstrecke.

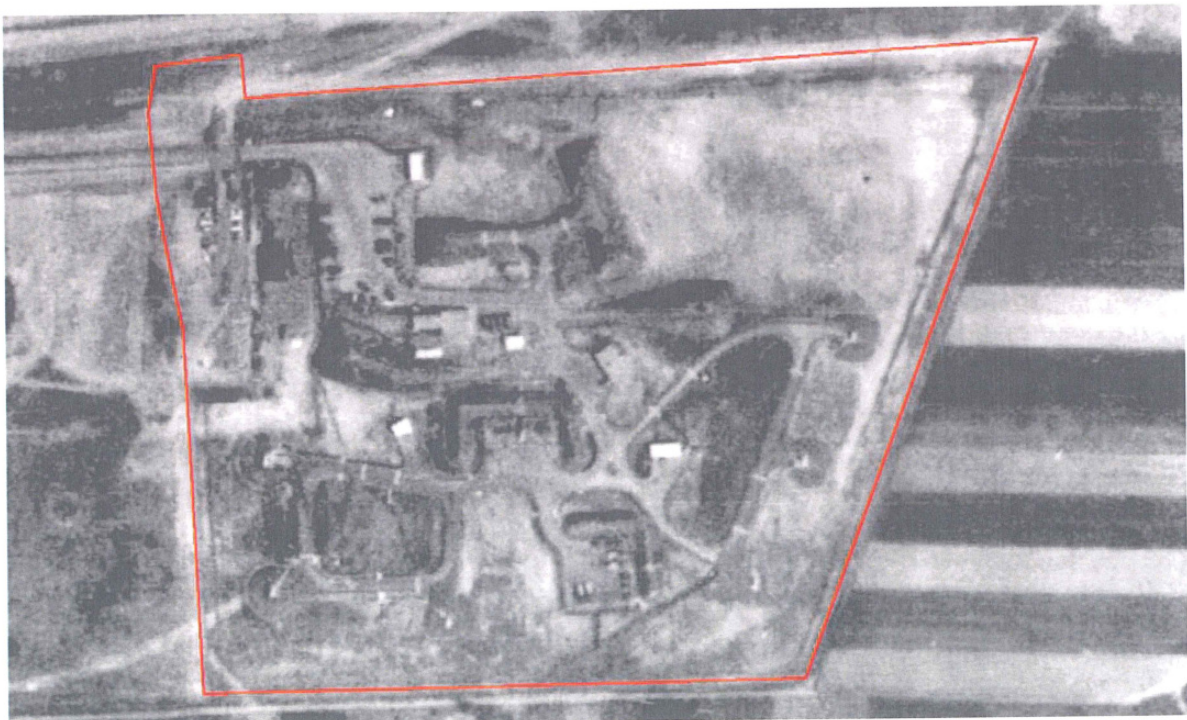
1963

Komplette Neugestaltung des Bereichs. Hier wurde ganz offensichtlich eine Militärische Anlage installiert. Erkennbar sind mehrere Erdwälle und technische Installationen. Über die Aufgabe und Funktion der Anlage kann nur spekuliert werden.

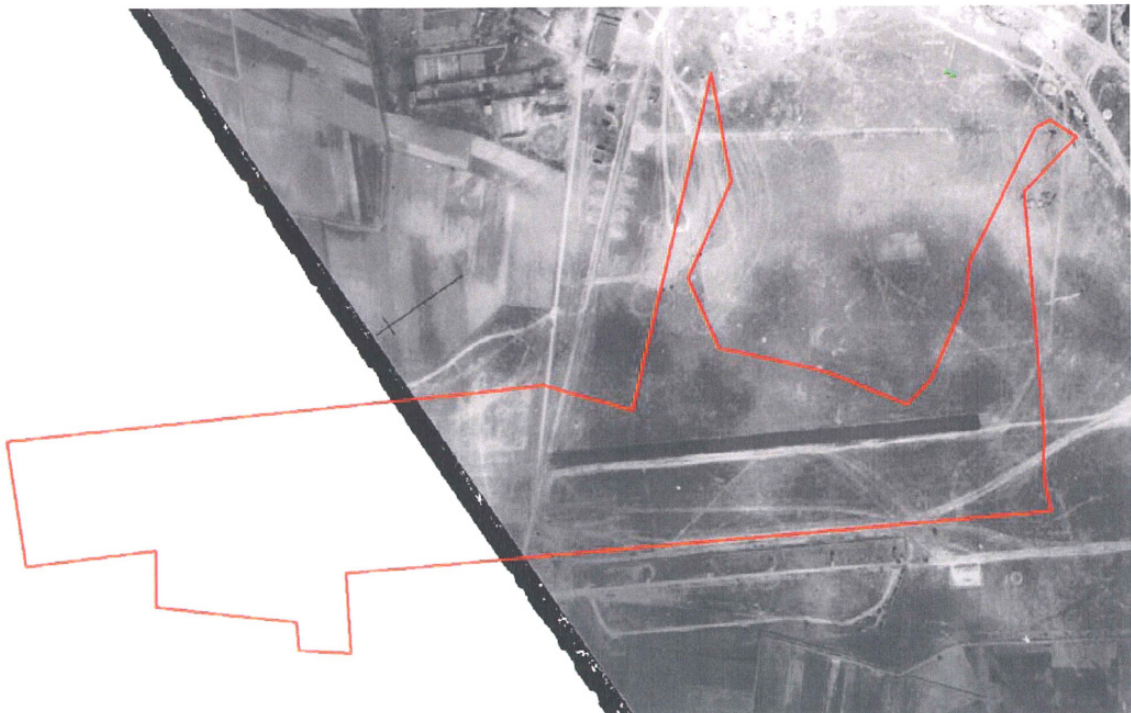
↑1955

Der Teilbereich wird von der Befliegung 1955 nur unvollständig abgedeckt. Die bis heute existierende Landebahn ist bereits vorhanden.
